# Suivi morpho-sédimentaire de la plage de Sainte-Anne-du-Portzic (communes de Brest et de Plouzané) après le rechargement en sable de mars 2011

### **SUIVI MORPHO-SEDIMENTAIRE DE LA PLAGE DE SAINTE-ANNE-DU-PORTZIC (COMMUNES DE BREST ET PLOUZANE) APRES LE RECHARGEMENT EN SABLE DE MARS 2011**

Juin 2012

**GEOMER – UMR LETG 6554 CNRS - Institut Universitaire Européen de la Mer**

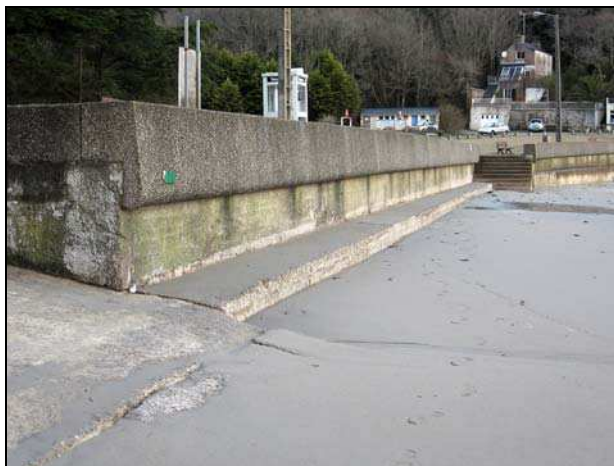
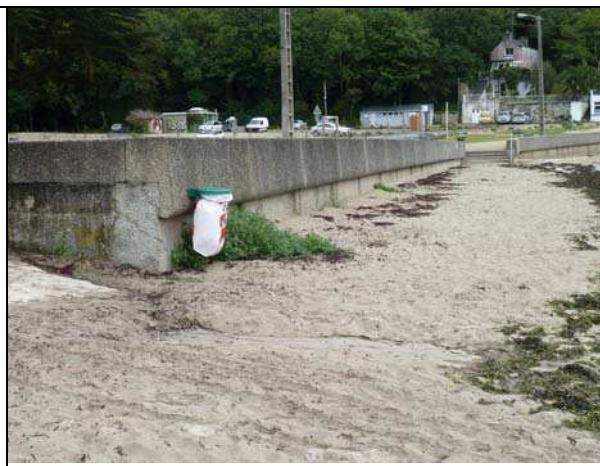
- L'essentiel du sable a migré vers le centre de la grande plage où l'engraissement dépasse 40 cm sur plusieurs centaines de m<sup>2</sup> et atteint localement 70 cm et plus (photos 1, 2).

*Photo 1 : Centre de la grande plage en 2008*

*Photo 2 : Centre de la grande plage le 5 juillet 2012*

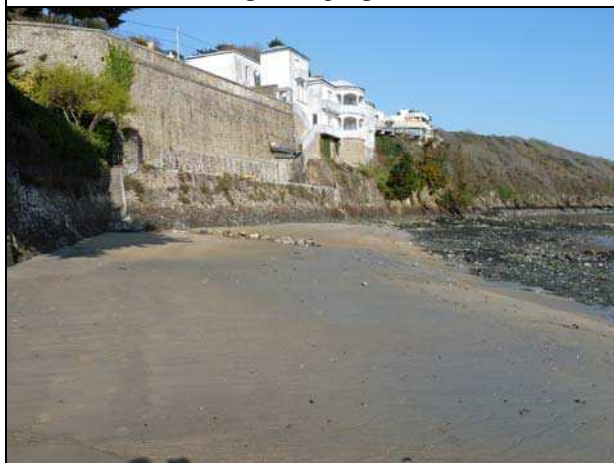
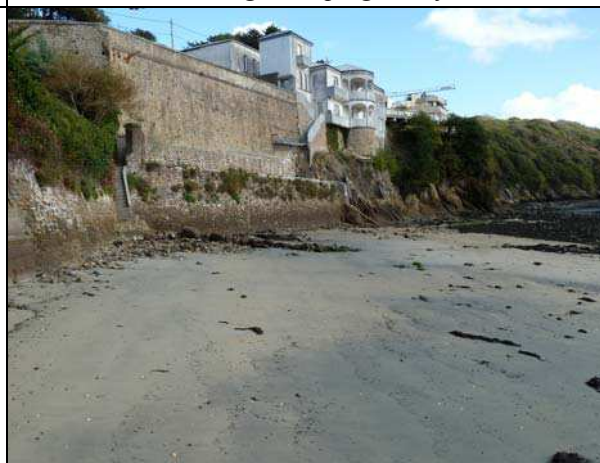
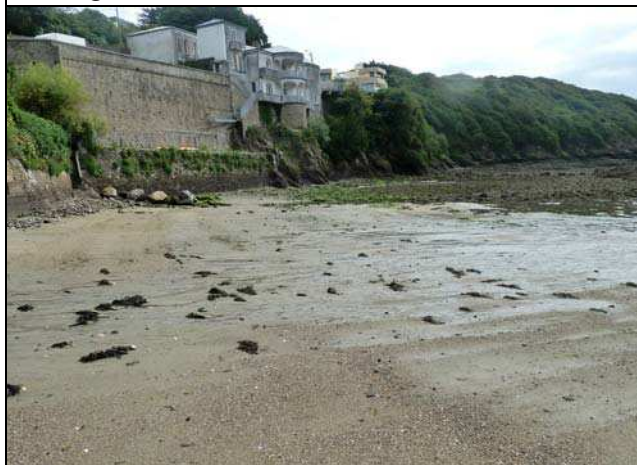
- Dans le secteur de rechargement il ne reste qu'environ 350 m<sup>3</sup> de sable soit 1/4 de ce qui avait été déposé. Le gain est nul à l'est de l'épi 2 qui ne sert strictement à rien, il est par contre notable entre les deux épis où la plage est à la fois plus étalée vers le bas et plus épaisse de 10 à 30 cm (photos 3, 4, 5)

*Photo 3 : La plage à l'est de l'épi n° 1 le lendemain du rechargement, le 23 mars 2012*

*Photo 4 : La plage à l'est de l'épi n° 1 le 28 octobre 2011*

*Photo 5 : La plage à l'est de l'épi n° 1 le 5 juillet 2012. Noter que par rapport au 23 mars 2011, le sable s'est nettement étalé vers le bas et qu'il ne reste presque rien du rechargement à l'est de l'épi n° 2*

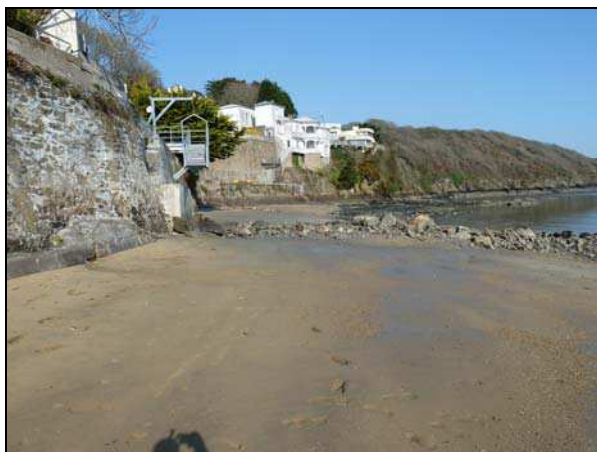
Le sable qui a été déposé à l'est de l'épi n° 1 aurait pu s'y maintenir plus efficacement si l'épi lui-même avait été plus efficace. En effet cet épi a été éventré lors du rechargement pour permettre l'accès à l'est de la plage, puis ensuite redressé et reprofilé de manière tout à fait anarchique (Photo n° 6). Dans les jours et les semaines qui ont immédiatement suivi les travaux une quantité importante de sable est passée sur la grande plage par les brèches et seuils surbaissés de l'édifice.

*Photo n° 6 : L'épi n° 1 le 23 mars 2011 juste après rechargement. Noter les brèches, le fait qu'une partie de l'épi est posée sur du sable et donc appelé à se tasser.*

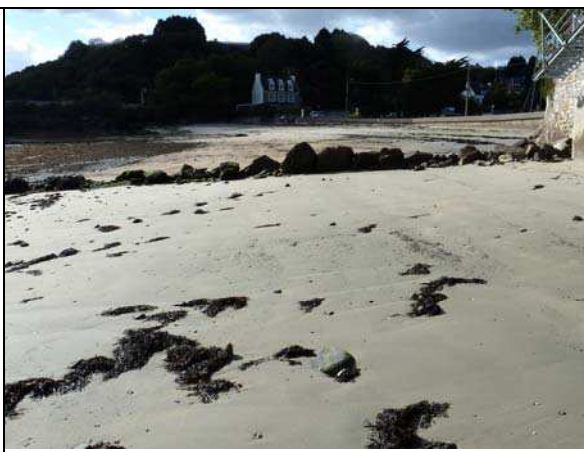
Quelques blocs ont été repositionnés par la suite, mais ils étaient toujours séparés par des brèches importantes que les habitants du lieu ont tenté de colmater. Cette opération complémentaire n'a toutefois pas empêché le passage du sable étant donné l'irrégularité de la côte d'arase de l'ouvrage (photo n° 7).

*Photo n° 7 : L'épi n° 1 le 28 octobre 2011. Noter les seuils, l'irrégularité de la cote d'arase. De plus l'angle de la photo masque une partie des défauts de ce type.*

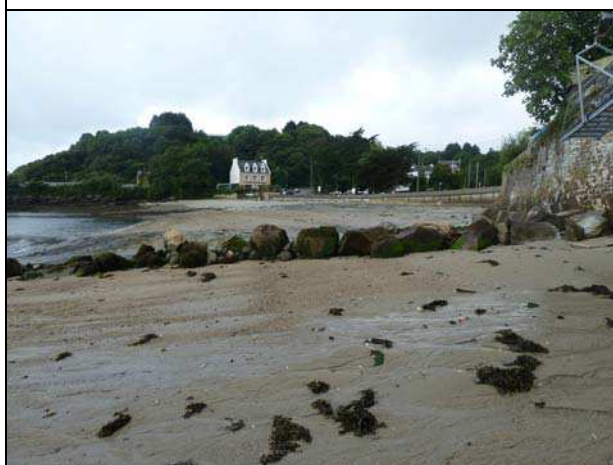
Au cours du printemps 2012, 4 ou 5 très gros blocs ont été ajoutés dans la partie supérieure de l'épi, mais encore une fois de manière totalement désordonnée (photo 8), et encore une fois les habitants du lieu ont tenté de colmater les brèches avec des blocs plus petits récoltés çà et là sur la plage (photo n° 9).

*Photo n° 8 : ajout de blocs sur l'épi n° 1 au printemps 2012*

L'apport de ces blocs était totalement inutile car quelques roches saillantes n'empêchent en rien le passage du sable mû par la dérive, si des seuils persistent entre elles. Il aurait été préférable de reprofiler l'épi à l'aide du matériel disponible sur place (Figure 11).

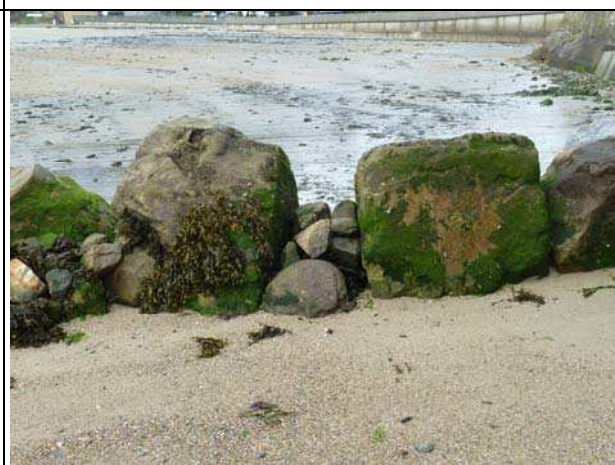
*Photo n° 9 : colmatage des brèches entre les blocs rajoutés*

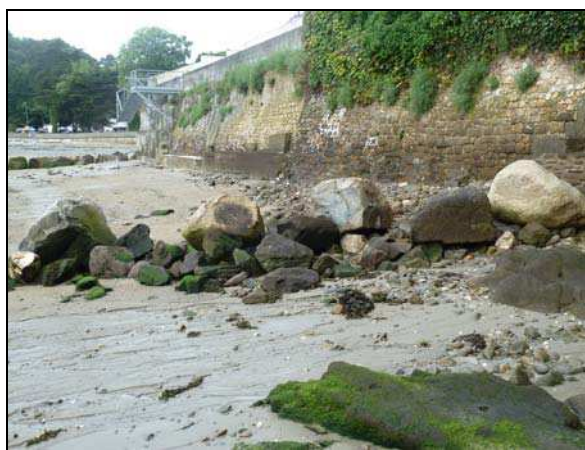
4 très gros blocs ont aussi été ajoutés dans la partie haute de l'épi n° 2 de manière encore plus inutile car presque tout le sable rapporté avait déjà disparu dans ce secteur, et qu'en plus les seuils entre eux ne sont pas des seuils mais des gouffres. Par contre ils contribuent fortement à enlaidir cette partie de la plage (Photo 10). L'épi n° 2 n'ayant de toutes façons guère d'utilité, il pourrait être enlevé, ou du moins débarrassé de ces 4 blocs.

Photo n° 10: ajout inutile de blocs disjoints sur l'épi n° 2 au printemps 2012

| <b>Problématique</b> | Le sable rapporté à l'est de l'épi n° 2 à entièrement été transporté vers l'ouest | Aucune solution cet épi ne sert à rien, l'épi n°1 re-calibré suffirait |
